RAPPORT D'ENQUÊTE AÉRONAUTIQUE A05Q0157

**VOL DANS DES CONDITIONS MÉTÉOROLOGIQUE
DÉFAVORABLES ET COLLISION AVEC LE RELIEF**

**DU de HAVILLAND DHC-2 BEAVER C-FODG
EXPLOITÉ PAR NORDPLUS 1998 LTÉE
À 20 nm AU NORD-OUEST DE SCHEFFERVILLE (QUÉBEC)
LE 1^{er} SEPTEMBRE 2005**

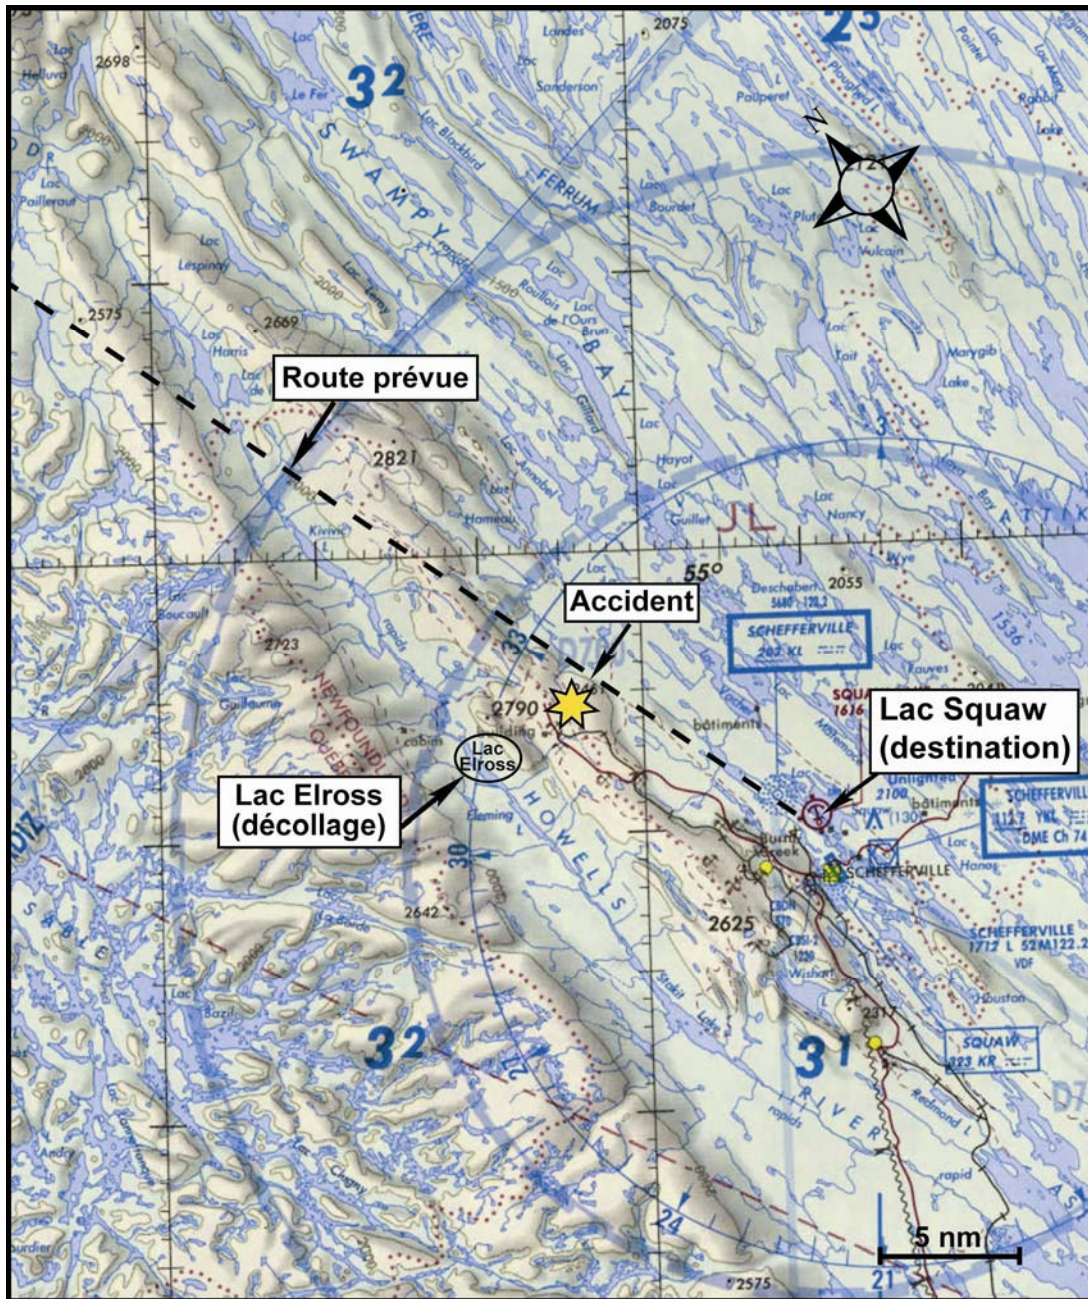
Annexe B – Vallée de la rivière Howells

L'accident s'est produit dans une vallée orientée du nord au sud et située entre deux crêtes montagneuses qui s'étendent de part et d'autre de la rivière Howells. Le lac Elross se trouve dans cette vallée (voir l'annexe B). Lorsque la météo est mauvaise, les pilotes de la région essaient normalement de passer au-dessus de la crête est plus au nord, là où le relief est moins élevé. En général, les aéronefs ne survolent pas la vallée de la rivière par mauvais temps, car cette route n'est pas très large et n'offre pas un bon rayon de virage. Un fort vent soufflait de l'est-sud-est et a dû donner naissance à des courants ascendants dans la vallée, du côté sous le vent de la crête est. Compte tenu du fort vent, de la visibilité et de la hauteur des nuages, la seule façon raisonnable de sortir de la vallée aurait exigé de voler vers le sud, en direction du relief moins élevé, avant d'essayer de partir vers le nord-est en direction de Schefferville.
